Verificação da Segurança Estrutural e Avaliação do Comportamento de uma Torre Medieval

Neste artigo descrevem-se as análises numéricas de avaliação da segurança estrutural da Torre Medieval de Vilharigues, em Vouzela. Com as análises realizadas pretendeu-se interpretar as patologias estruturais, estudar o efeito da inclinação das paredes e analisar a viabilidade de apoio de uma nova estrutura.

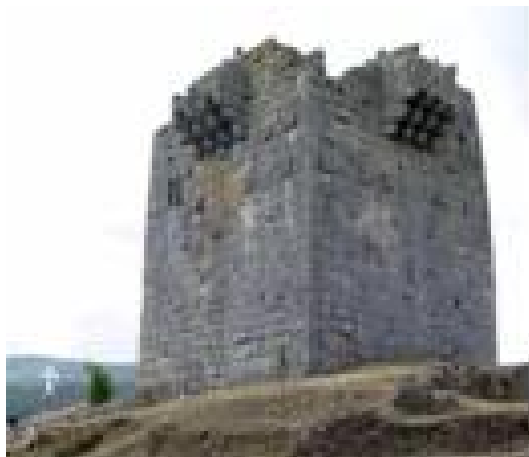
Figura 1 - Torre medieval de Vilharigues [3].

A estrutura da torre existente é constituída por duas paredes robustas de pedra, de pano duplo, sendo possível identificar os apoios de três pisos pré-existent em madeira. No topo de cada parede podem ainda ver-se o que resta de um balcão de sacada (varanda), assente sobre quatro cachorros. Na fachada norte pode ver-se uma janela de duplo arco quebrado, dividido por mainel e na fachada oeste duas frestas muito estreitas [3].

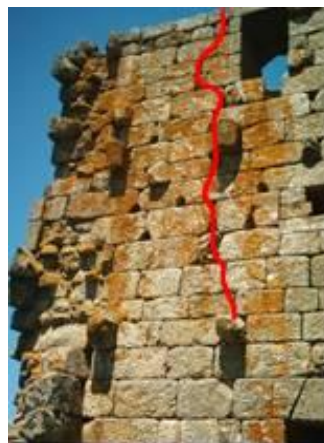
Figura 2 - Fenda na face interior da fachada oeste.

algumas deficiências do comportamento estrutural da mesma. Foi encontrado um largo número de fendas nas paredes de alvenaria, quer no pano interior, quer no pano exterior, como se mostra nas Figuras 2 a 8.

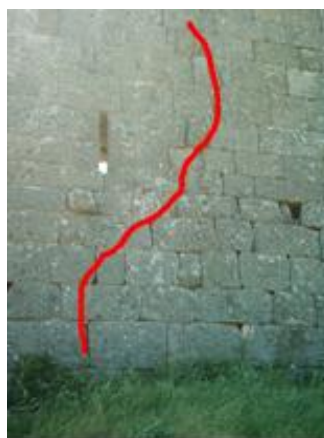
Figura 3 - Fenda na face exterior da fachada oeste.

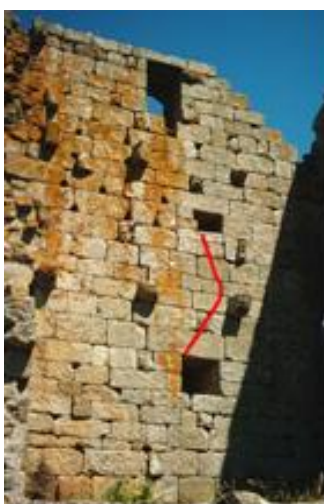
Figura 4 - Fissuras na face interior da fachada oeste.

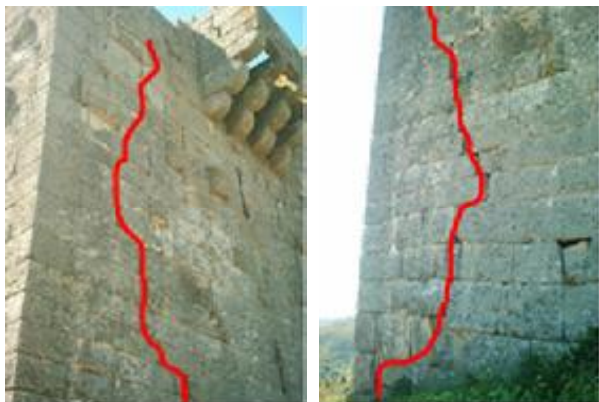
Figura 5 - Fissuras na fachada oeste junto ao cunhal.

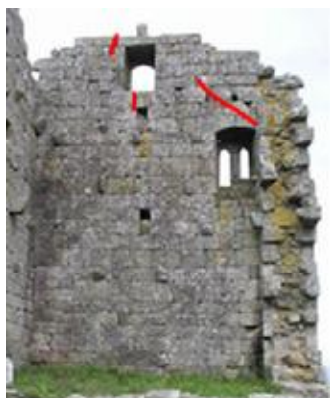
Figura 6 - Fissuras na face interior da fachada norte.

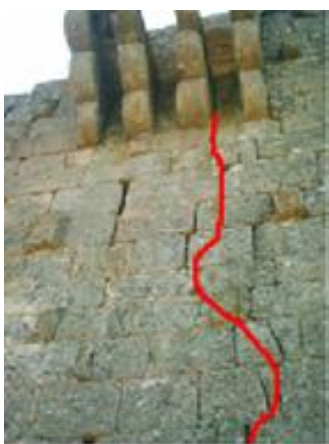
Figura 7 - Fenda na fachada oeste

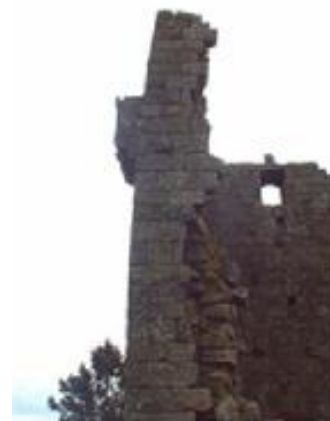
Como se pode verificar na Figura 8, é nítido o empeno da parede oeste. A explicação mais plausível está directamente relacionada com o processo construtivo adoptados na construção das paredes. Estas deveriam ser construídas com uma ligeira inclinação para o interior, de forma a compensar parcialmente a excentricidade provocada pelo peso das

varandas e, por outro lado, para produzir uma estrutura melhor confinada. Após a derrocada da parede adjacente, a excentricidade poderá ter provocado em efeito desfavorável das cargas permanentes, e consequentemente o empeno da parede oeste.

Figura 8 - Empeno da parede oeste.

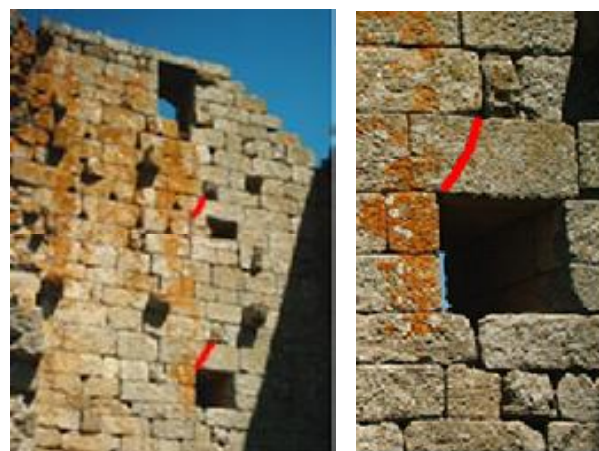
Figura 9 - Fissuras nas padieiras.

A maioria das padieiras existentes nas duas paredes encontram-se fissuradas. Na Figura 9, a título de exemplo, representam-se os danos nas padieiras das aberturas na face interior da fachada oeste. Deve salientar-se que as aberturas do lado interior tem maiores dimensões que do lado exterior das paredes.

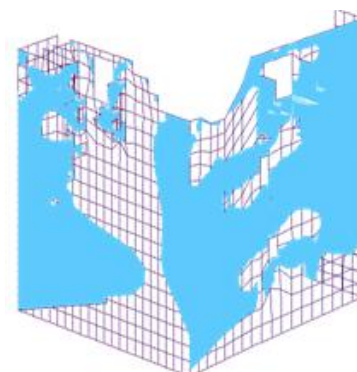
0,20g

Apesar das cargas permanentes justificarem praticamente todos os danos observados, foi ainda realizada uma análise de vulnerabilidade sísmica da construção existente. Foram então aplicadas acções sísmicas de intensidade crescente (0,05g a 0,20g) sobre a estrutura, nas duas direcções. Nas Figuras 17 e 18 apresentam-se os resultados destas análises em termos de tensões principais máximas σ_1 positivas. Os

resultados permitem visualizar a evolução do dano na estrutura para sismos de intensidade crescente.

ter agravado os danos causados pelo peso próprio. Um sismo com a intensidade regulamentar ($\sim 0,15g$) produziria uma distribuição de dano generalizada, e até o provável colapso da estrutura existente.
